京藏高速茶卡至格尔木段公路工程 水土保持监测总结报告

监测单位：黄河流域水土保持生态环境监测中心

二〇二一年八月

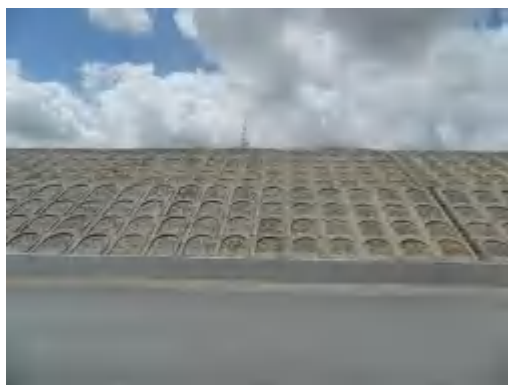
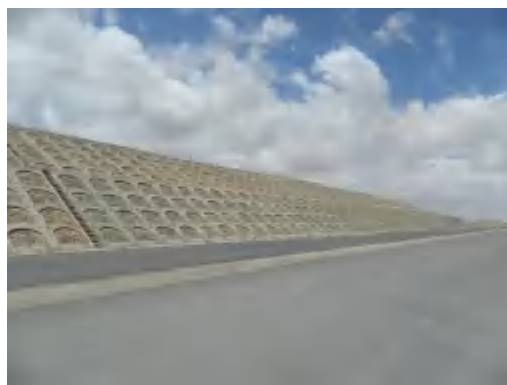
路堑拱形骨架护坡

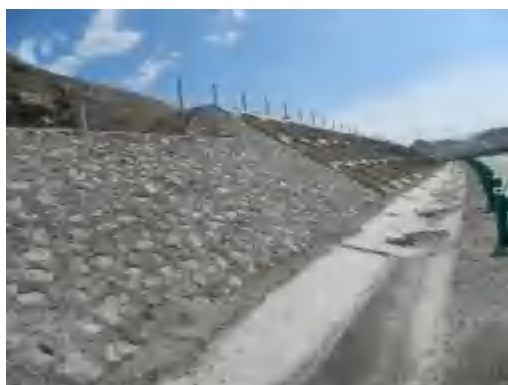
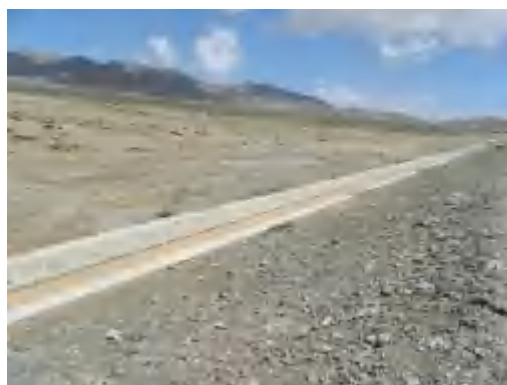
路基旁护坡及排水沟

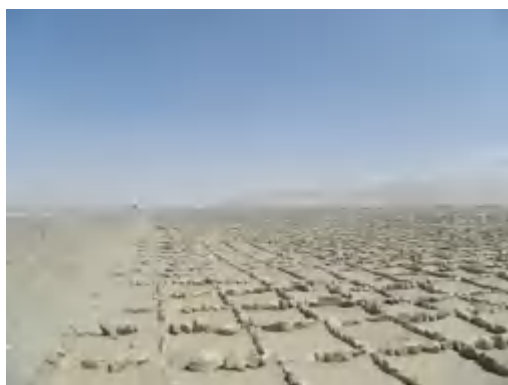
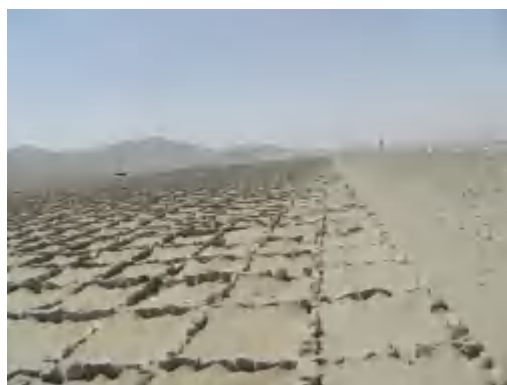
路基旁石方格防沙措施

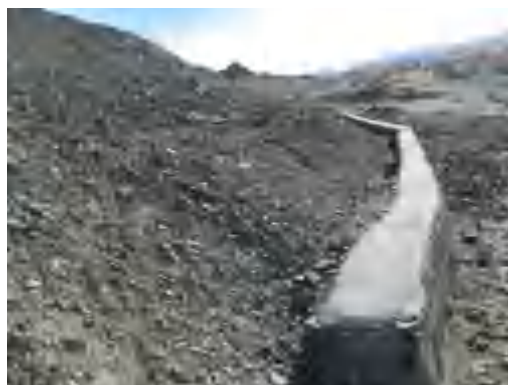
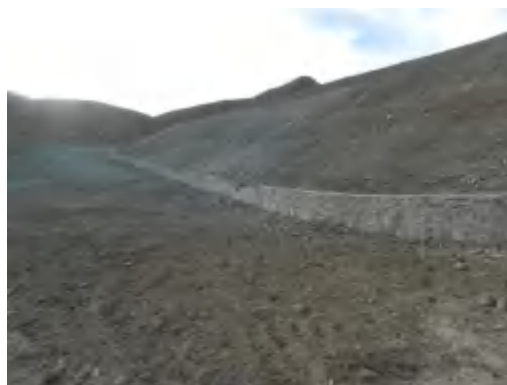
弃渣场挡渣墙

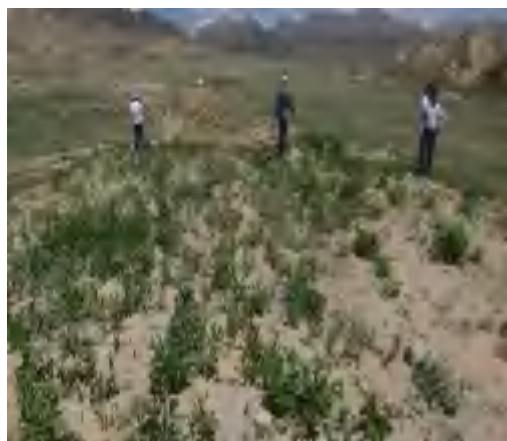
弃渣场撒播草籽绿化

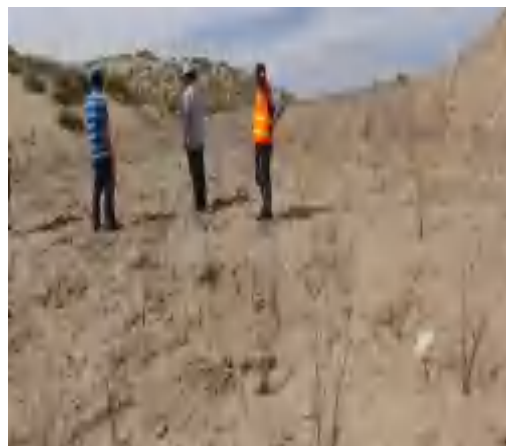
弃土场栽植灌木绿化

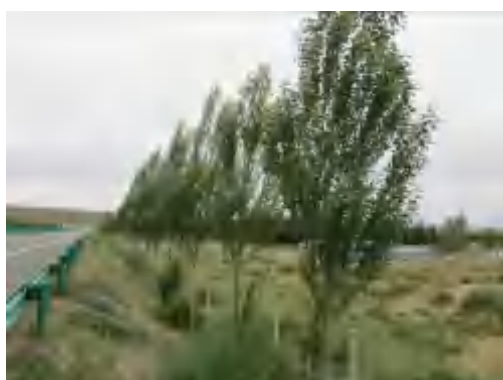
路基工程区边坡植被恢复

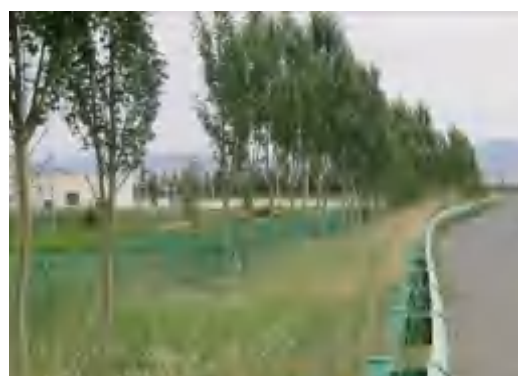
路基工程区边坡植被恢复

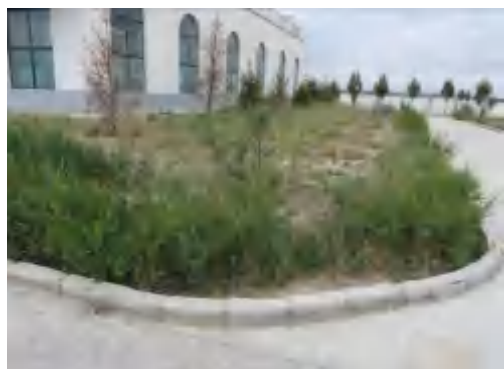
都兰服务区植被恢复

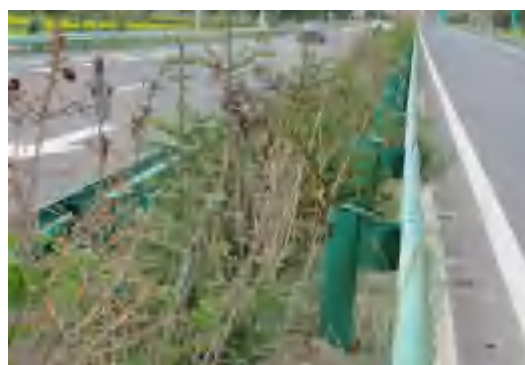
路基中央分隔带植被恢复

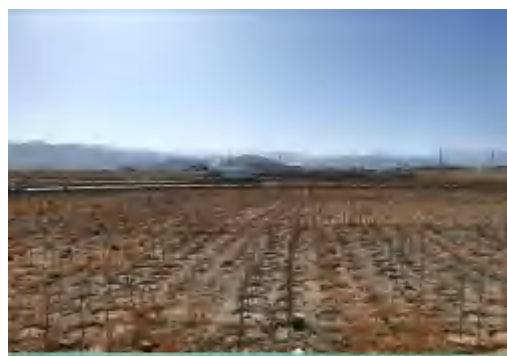
巴隆立交互通区植被恢复

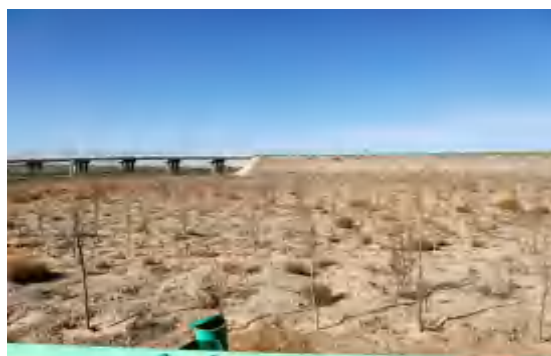
巴隆立交互通区植被恢复

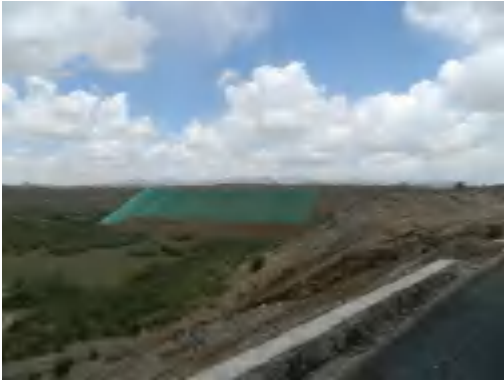
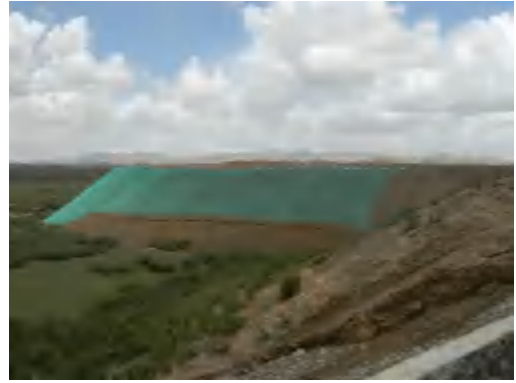
弃土场边坡密目网临时苫盖

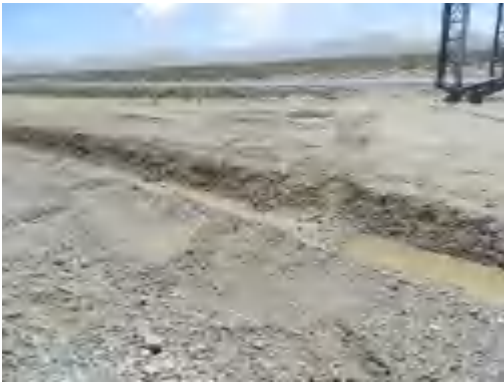
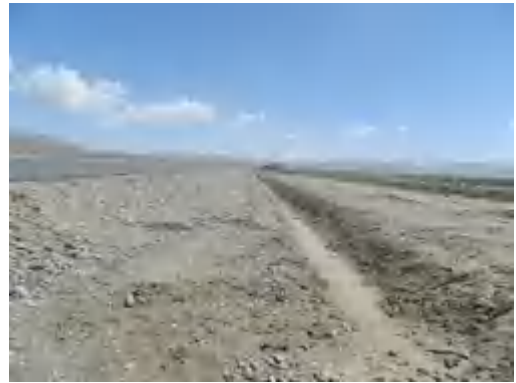
路基旁临时排水沟
