省道 308 线大角满（青甘界）至瓜什则段

公路改建工程

水土保持设施验收报告

编制单位：四川嘉源生态发展有限责任公司

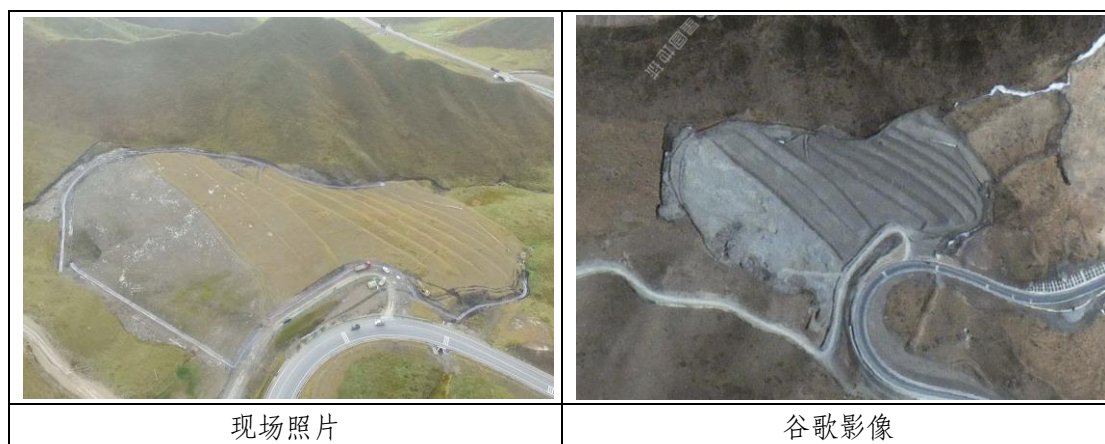
表 3.2-2 弃渣场现场照片及遥感影像

序号	桩号	渣场类型	占地面积 (hm ²)	最大堆高 (m)	堆渣量 (万 m ³)	弃渣场级别	弃渣场稳定性评估	措施完整性	安全隐患相关内容
Q1	K30+940	沟道型	3.92	22	15.02	4	已开展专项评估, 评估结论安全稳定	已修建挡渣墙、截排水沟和植被恢复措施。	渣场下游约 270m 为本项目公路, 无居民点, 措施完善, 汇水面积小, 对公路无影响
